# INFORME DE LA INTERVENCIÓ A LA FAÇANA PRINCIPAL DE L'ESGLÉSIA DE SANTA MARIA DE MONTBLANC

Roser GÁLGERAN i PIÑOL

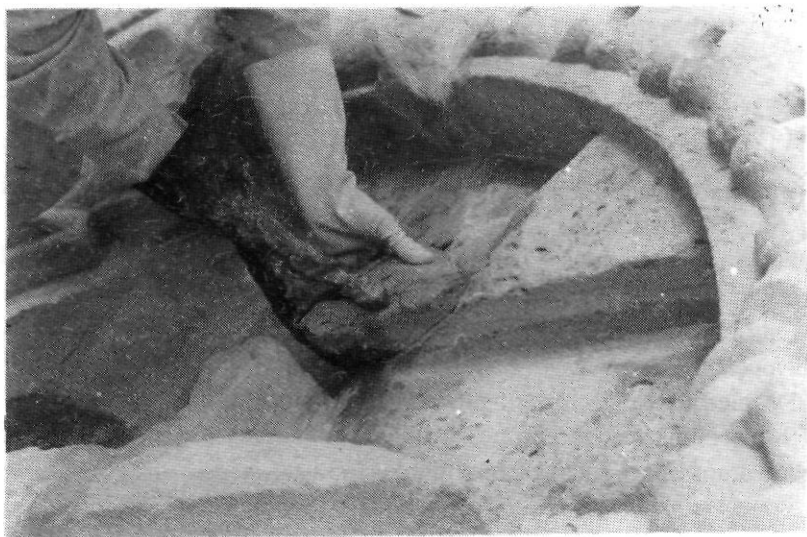
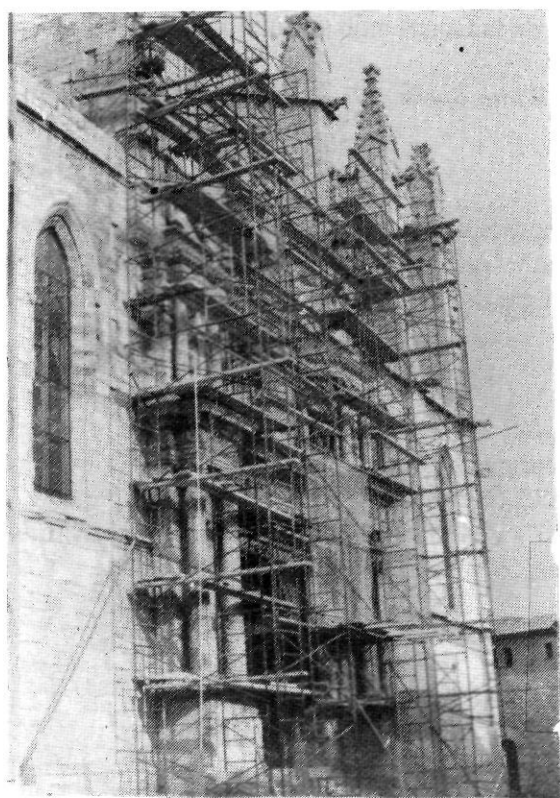
*Diverses operacions  
durant la restauració*
